Ensayos no destructivos para la evaluación de estructuras con ultrasonido

Non-destructive testing for the evaluation of structures using ultrasound

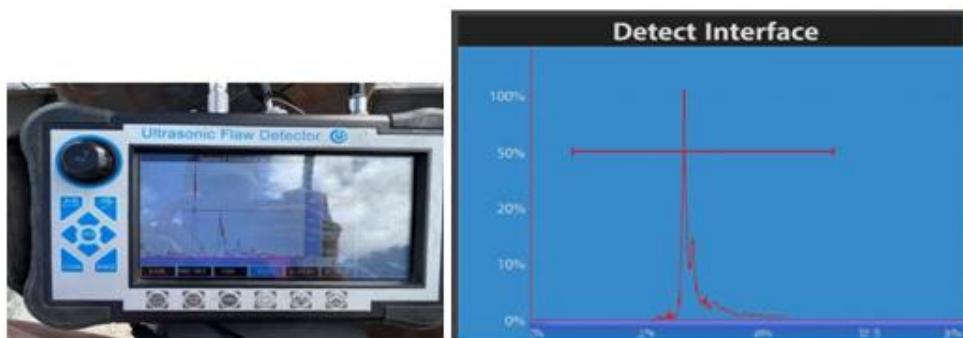
Figura 1. Reporte fotográfico, obra 1.

Se inspeccionó el 100 % de las conexiones viga-columna. Los hallazgos evidenciaron una tendencia a discontinuidades en la parte superior del patín, vinculadas a condiciones de ejecución en altura (viento excesivo, falta de protección del arco y amperaje insuficiente). La mayoría de uniones resultaron conformes a la norma AWS D1.1/D1.1M:2020, clasificadas como aceptables (OK), aunque se detectó escoria posterior a la reparación de ciertas zonas (Figura 1).

Dos de las conexiones (C1 y C3) presentaron clasificación OK-RP, es decir, que cumplen los requisitos generales, pero registran indicaciones ultrasónicas reparables. En tanto que las conexiones C2 y C4 resultaron conformes (OK). Se evidenció tendencia a discontinuidades en el patín superior en C1 y C3 (OK-RP). Los patines inferiores y las almas resultaron conformes en todas las inspecciones.

En C1 se observa una señal de 1,5 dB con longitud de 2 cm y en C3 una señal de 0,5 dB con longitud de 1 cm. Estas amplitudes bajas y longitudes reducidas corresponden a defectos menores (probablemente inclusiones de escoria o falta parcial de fusión), que no comprometen la integridad general de la unión, pero que requieren seguimiento o reparación localizada.

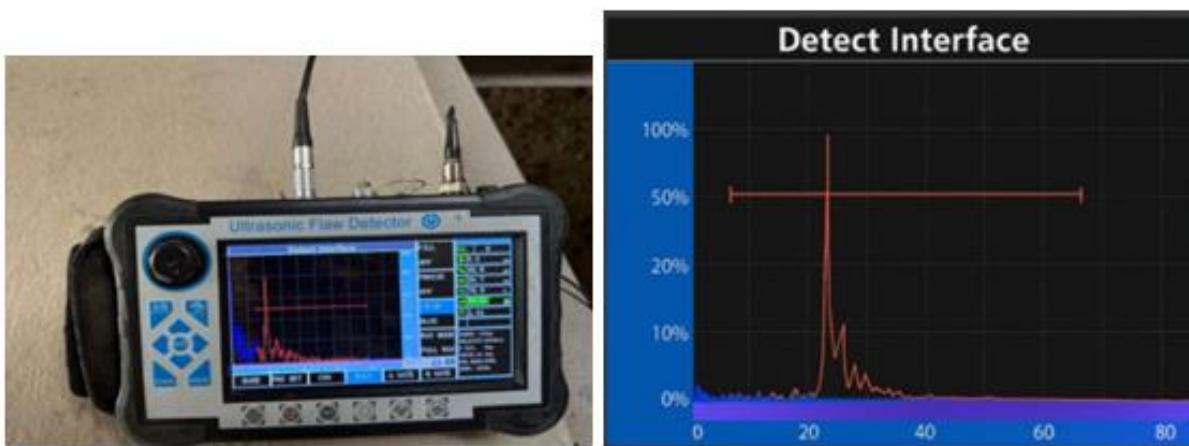
Figura 1. Reporte fotográfico obra 2.

En esta estructura las conexiones inspeccionadas no superaron la IV, por lo que no eran aptas para aceptación. A pesar de ello, con fines investigativos se ejecutó el ultrasonido, confirmándose no conformidades generalizadas en los cordones de soldadura (Figura 2).

Estos resultados muestran deficiencias en el procedimiento de soldadura, preparación de la junta y control de insumos, así como una posible falta de capacitación del personal soldador. Todas las conexiones se clasificaron como reparables, al evidenciarse baja confiabilidad estructural.

El UT confirmó la clasificación RP en ambas conexiones, al evidenciarse que los defectos superficiales observados están acompañados de discontinuidades internas, lo que compromete la continuidad y homogeneidad de la soldadura. Todos los componentes de las dos uniones fueron calificados como RP, demostrando que las deficiencias no se limitan a una zona específica, sino que abarcan la totalidad de la sección soldada, lo que señala problemas de procedimiento y ejecución generalizados.

Se registraron señales de 1,3 dB en C1 y 1,1 dB en C3; pese a que las amplitudes son relativamente bajas, su distribución en todos los elementos inspeccionados indica falta de calidad general en el proceso de soldadura, más que defectos localizados. Las conexiones evaluadas no cumplen con los requisitos normativos de aceptación. La clasificación como reparables en todos los aspectos muestra que el refuerzo estructural

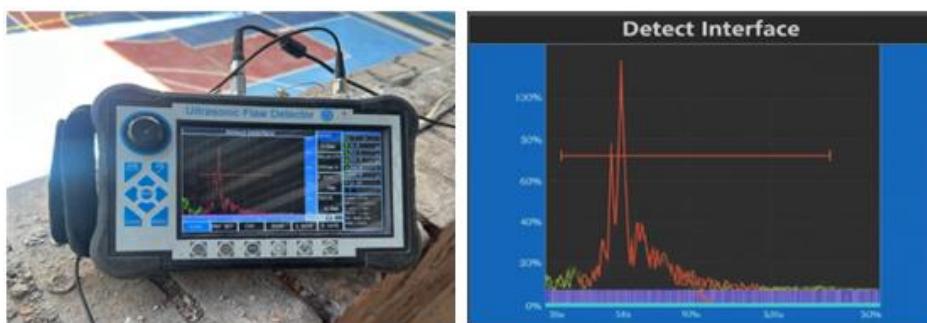
Figura 3. Reporte fotográfico, obra 3.

El análisis se centró en conexiones columna-placa base y uniones viga-columna con más de una década de servicio. El ultrasonido identificó deficiencias en todos los aspectos evaluados: falta de fusión, falta de penetración y posibles indicios de fatiga en geometrías de ángulo (Figura 3). Los resultados se clasificaron como rechazados bajo los criterios de la norma AWS D1.1/D1.1M:2020, al confirmar que las condiciones de servicio prolongado y la ausencia de controles sistemáticos de calidad aumentan la probabilidad de daño acumulado.

Se evaluaron dos uniones: VG-COL 1 (C1) y VG-COL 2 (C3); ambas son conexiones críticas en el comportamiento estructural al estar en la interfaz viga-columna. Las dos conexiones fueron clasificadas como RP, lo que indica que se detectaron defectos superficiales significativos desde la etapa inicial de inspección, lo cual ya las excluye de

El UT confirmó los resultados de la inspección visual, ya que ambas conexiones resultaron RP. Las indicaciones ultrasónicas se distribuyeron en el patín superior, inferior y alma, confirmando la presencia de discontinuidades internas generalizadas (Tabla 6).

En C1 se registró una señal de 1,3 dB, mientras que en C3 fue de 1,1 dB. Si bien los valores de amplitud no son excesivamente altos, la aparición simultánea en todos los componentes inspeccionados revela que la deficiencia no es puntual, sino sistemática. La condición RP generalizada en todas las zonas inspeccionadas revela problemas en el procedimiento de soldadura (WPS), la preparación de la junta y posiblemente en la ejecución del soldador. Los defectos, de no corregirse de manera adecuada, pueden evolucionar con el tiempo hacia fisuras por fatiga bajo cargas cíclicas, lo que reduce la confiabilidad estructural del edificio reforzado.
