Ensayos no destructivos para la evaluación de estructuras con ultrasonido

Non-destructive testing for the evaluation of structures using ultrasound

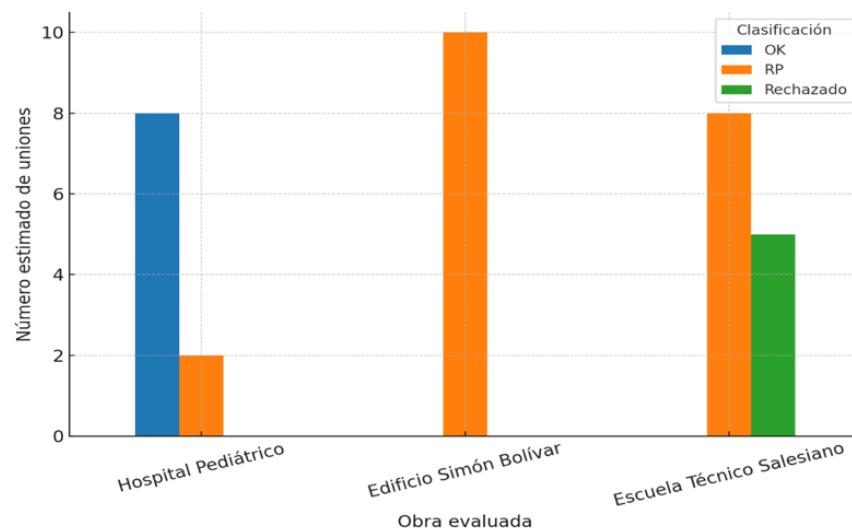
Figura 2. Clasificaciones de Uniones Soldadas según inspección NDT.
Elaboración: Los autores.

Los hallazgos muestran una correlación directa entre el nivel de fiscalización conforme a la norma y la calidad de las uniones soldadas. La Obra 1, con supervisión bajo la norma AWS D1.1/D1.1M:2020, mostró resultados conformes de forma global, con discontinuidades localizadas; en contraste, las Obras 2 y 3, sin controles adecuados, presentaron fallas generalizadas que comprometen su desempeño estructural (Figura 4).
